伊豆山稜線歩道の崩落位置図について

三蓋山から滑沢峠の間の崩落箇所

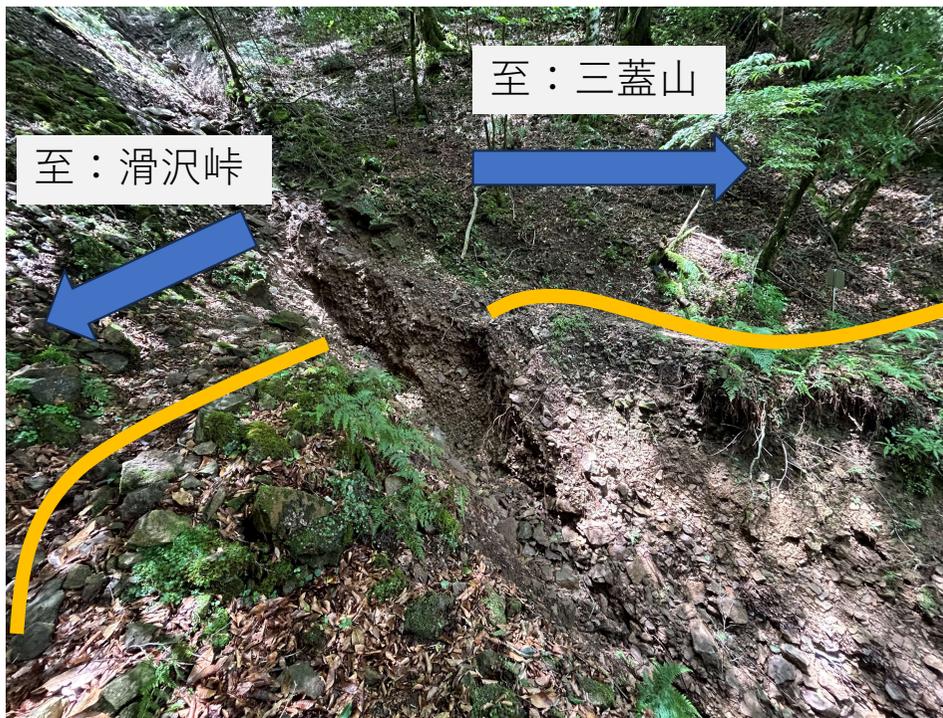
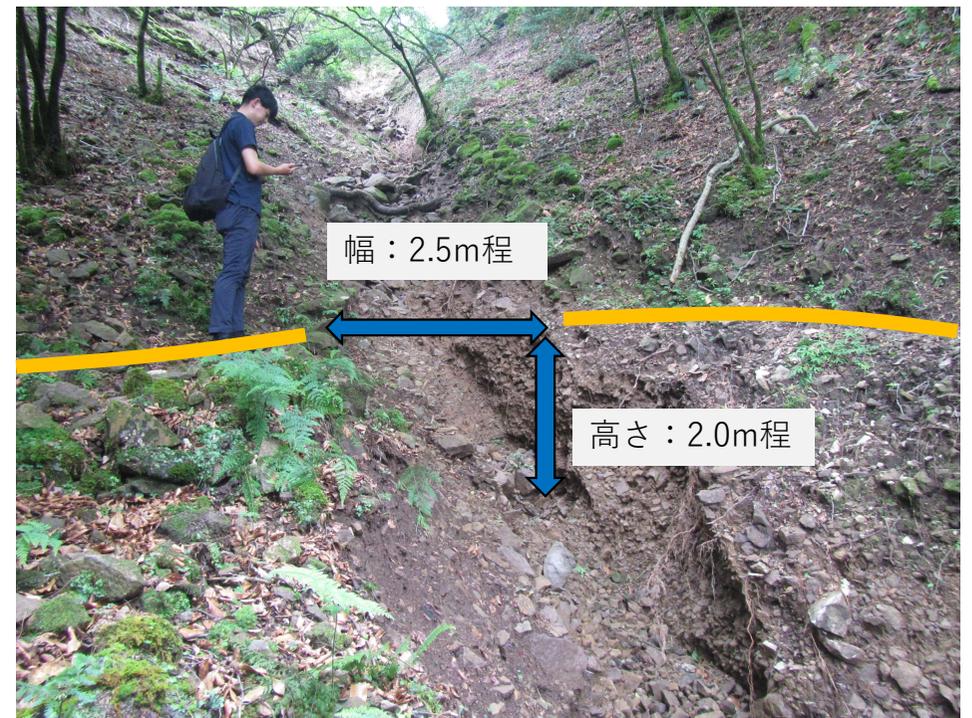
- 上方部の水流により、歩道が完全に分断されている。
- 急斜面のため、迂回することも難しい状況である。
